3.4 Preparazione acciaio

Tabella 3.4.5. Preparazione acciaio.

Sintesi dei rischi di natura infortunistica: identificazione, danni, interventi di prevenzione

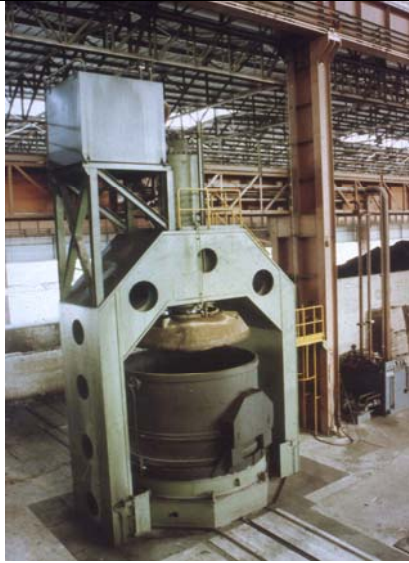
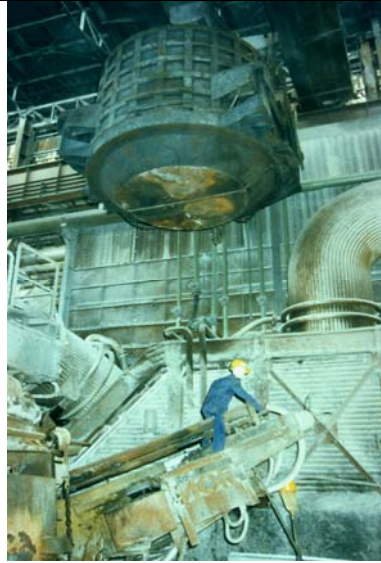
Modalità di accadimento	Investimento da parte del rottame in seguito a urto della cesta contro strutture fisse. Durante la traslazione della cesta ad apertura rapida, effettuata con la gru di carica, dalla postazione della pressa rottami alla platea antistante il forno elettrico ad arco, per una probabile interruzione di corrente, il dispositivo di apertura urtava contro il condotto di aspirazione dei fumi provocando l'apertura delle valve e la caduta del rottame nella zona sottostante dove due lavoratori stavano terminando un intervento di manutenzione sulla lancia ossigeno carbone.	
Mansioni coinvolte	Addetto al forno, Manutentore meccanico	
Osservazioni Discussione	Acciaieria “Progettualmente infelice”. Il percorso di trasferimento cesta, era stato spostato dalla posizione iniziale che terminava in platea forno, al centro della campata acciaieria a causa dell'inserimento nel ciclo di un Pressa rottami, che per motivi operativi era stata posta al centro campata. Questa scelta comportava 48 trasferimenti della cesta, con la gru di carica, sopra la platea forno, la postazione di comando spillaggio, la zona rifacimento elettrodi e la zona L.F.

Fattori di rischio evidenziati	STRUTTURE E SPAZI Progettazione errata. La postazione di caricamento cesta al Parco rottami, normalmente posta al centro dello stesso per potere garantire un lavoro più fluido con la possibilità di potere operare con due gru, dovrebbe trovarsi in corrispondenza con la platea forno. In questo caso la campata rottami dovrebbe essere sfalsata rispetto alla campata forni. Inserimento del nuovo impianto fumi senza uno studio attento delle sezioni del capannone. Interferenza fra aree di intervento (manutenzione) e aree rese pericolose dai carichi sospesi MOVIMENTAZIONE MECCANICA Cesta ad apertura rapida PROCEDURE OPERATIVE Mancanza di coordinamento fra gli interventi Mancata predisposizione di procedure di lavoro. Mancata predisposizione di “Permessi di lavoro” per “lavori a rischio” Manomissione dei comandi gru Manomissione del freno di traslazione gru	
Interventi realizzati	<ul style="list-style-type: none"> ○ Installazione di sistemi di controllo automatico del percorso cesta tale da non permettere urti contro parti fisse. ○ Potenziamento di lampeggianti rotanti sulla gru, anche con rotazione sull'asse orizzontale. ○ Installazione di lampeggianti rotanti installati sulle colonne, associati a segnaletica esplicativa che si attivavano al passaggio della gru di carica. ○ Formazione del personale sulla gestione delle operazioni di manutenzione con definizione delle modalità di segnalazione, anche ottica delle zone oggetto di manutenzione (tipo lavori stradali). ○ Predisposizione di nuovo modello controllo dispositivi di sicurezza gru. Non di segnalazione anomalia, ma di verifica di efficienza dei dispositivi di sicurezza e del sistema frenante. ○ Sostituzione delle ceste ad apertura rapida con ceste ad apertura lenta (ceste con valve normalmente chiuse)

Realizzazione di un percorso in piano (binario/carrello) in tunnel in calcestruzzo lungo un lato del parco rottami dotato di piattaforme girevoli tali da consentire l'ingresso cesta in prossimità della platea forno

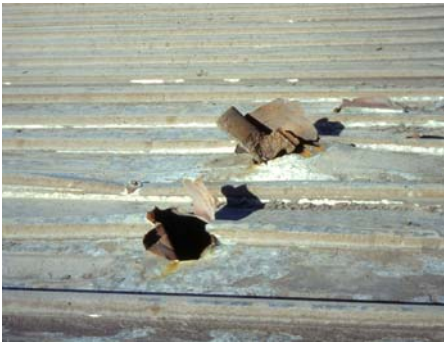
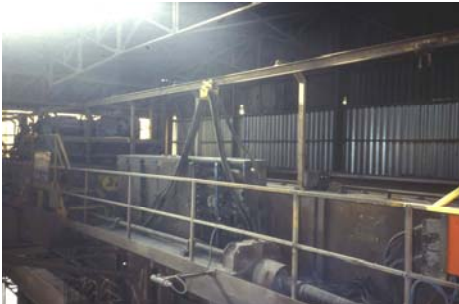
<p>Modalità di accadimento</p> <p>Mansioni coinvolte</p>	<p>Terminata la traslazione della cesta dalla pressa rottami alla zona di deposito in area forno, durante la fase di discesa, causa una breve interruzione di corrente, l'intervento automatico del freno dell'argano non è stato in grado di frenare la discesa e l'aumento di velocità ha fatto esplodere il tamburo del freno, i cui frammenti hanno sono stati proiettati in un ampio raggio forando anche il tetto del capannone.</p> <p>Solo incidente</p> <p>Gli operatori (Addetti forno, Capo turno, Capo acciaieria) erano defilati, in cabina forno, come da procedura</p>
<p>Osservazioni Discussione</p>	<p>La portata della gru era stata aumentata con interventi che si sono limitati alle strutture metalliche</p> <p>Il percorso cesta prevedeva percorsi eccessivi</p> <p>Vi era un solo pattino di contatto per ogni barra di alimentazione</p> <p>La polverosità dell'area era notevole</p> <p>Il lavoro a 11 turni, rendeva più difficile la regolazione dei freni causa la significativa variazione di temperatura del freno gru</p>

<p>Fattori di rischio evidenziati</p>	<p>Strutture e spazi: percorso di traslazione cesta non ottimale (eccessivo)</p> <p>Polveri e calore</p> <p>Configurazione impiantistica inadeguata</p> <p>Mezzo di trasporto non idoneo</p>
<p>Interventi</p>	<p>Potenziamento impianto di aspirazione forno elettrico.</p> <p>Potenziamento impianto aspirazione silos ferroleghe</p> <p>Raddoppio dei pattini striscianti per ciascuna sbarra di alimentazione</p> <p>Realizzazione di bocchette di aspirazione lungo le vie di corsa e silos ferroleghe</p> <p>Raddoppio degli interventi di aspirazione al suolo e lungo le vie di corsa</p> <p>Procedura con obbligo di prova freno a pieno carico nella fase di discesa</p>
<p>Schemi, disegni, fotografie</p>

<p>Commenti a schemi, disegni, fotografie</p> <p>Il tetto del capannone forato dai frammenti del tamburo esploso</p> <p>Il carrello della gru a ponte oggetto dell'incidente Si noti la precaria chiusura degli armadi elettrici</p>

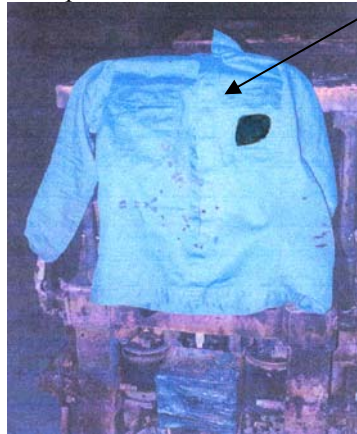
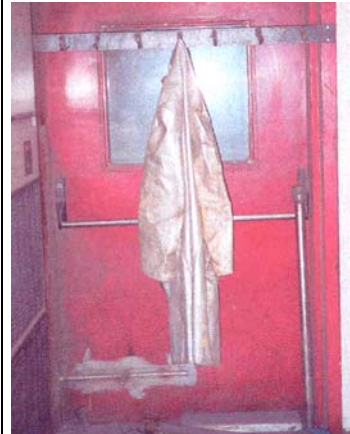
Osservazioni Discussione	I DPI previsti dalla ditta per questa specifica lavorazione (scarpe anti infortunistiche, casco e tuta ignifuga) erano <u>inidonei rispetto</u> allo specifico rischio. L'uso di certi DPI (ad esempio casco ignifugo) era lasciata alla discrezionalità dei singoli operatori. Alcuni operatori, che si ritenevano persone esperte, non avevano mai letto nessuna delle procedure esposte in sala controllo e taluni invece, pur avendole lette, operavano secondo le indicazioni del primo di forno anche se queste differivano da quelle della ditta. Nella sala di controllo però erano esposte diverse procedure inerenti la conduzione del forno a <u>eccezione</u> di quelle relative a <i>frequenza dei controlli all'interno del forno e presenza d'acqua nel forno</i> , quasi a sottolineare la volontà di non contraddire la pratica non corretta che si era instaurata per queste operazioni	
Fattori di rischio evidenziati	<ul style="list-style-type: none"> • Omessa valutazione dei rischi relativi alla conduzione del forno elettrico (violazione art. 4 comma 2 lettera a del D.Lgs 626/94).

Schemi, disegni, fotografie Indumenti impiegati dall'operatore all'atto del controllo dalla porta del forno del tino interno.	Tuta ignifuga alluminizzata non utilizzata

Interventi	Adozione di DPI idonei: capotte alluminizzate, guanti anticalore, visiera "dorata" riflettente, elmetto con sahariana e ghette. Fattibilità di collocare uno schermo o altra barriera atta a fermare le proiezioni di materiali incandescenti, compatibilmente alle necessità del controllo visivo da parte dell'operatore. Tale dispositivo comporta la soluzione di non facili problemi tecnici poiché una protezione fissa, collocata davanti all'apertura, andrebbe ad interferire con il movimento rotatorio della lancia di adduzione dell'ossigeno e con le operazioni di pulizia dello scalino; inoltre, la facilità di deterioramento della protezione stessa nella fase di carico forno la renderebbe inefficace Adozione di procedure operative di controllo del forno da eseguire con la volta aperta. In questo modo le eventuali sovrappressioni andrebbero a sfogarsi verso l'alto e non attraverso la porta di scorifica.

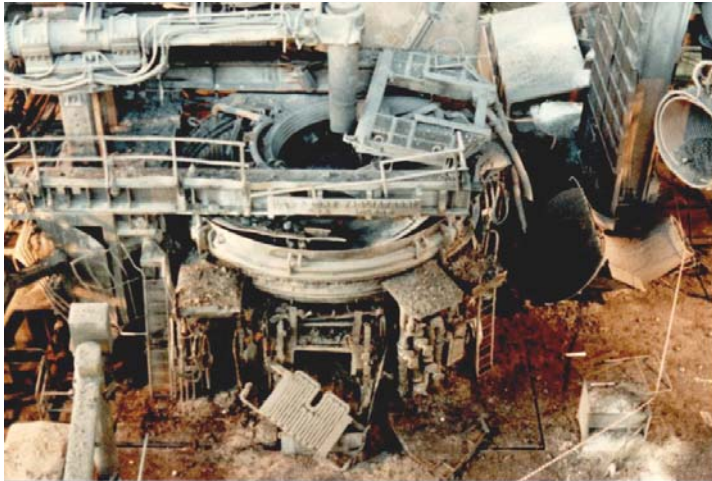
Modalità di accadimento	Investimento da parte di materiale ustionante dopo esplosione
Mansioni coinvolte	Addetti forno Addetti manutenzione Addetti in transito (compresi addetti esterni)
<p>Discussione</p> <p>Questa problematica rinvia agli aspetti di gestione e manutenzione dei sistemi di raffreddamento del forno. Le possibili cause che comportano il rischio di esplosione all’interno del forno elettrico sono perfettamente conosciute dai tecnici che lavorano nel settore: questo rischio è determinato principalmente dall’acqua che viene introdotta e inglobata nel materiale fuso e che può derivare dal rottame o dai sistemi di raffreddamento dei componenti del forno.</p> <p><u>Sistemi di raffreddamento presenti in un forno elettrico</u></p> <ul style="list-style-type: none"> - componenti elettrici (morse porta elettrodi, tubi, corde portacorrente) - travi porta volta, gomito fisso aspirazione fumi - anello esterno della volta, pannelli della volta - porta del forno, voltino della porta, anello superiore del tino, pannelli del tino, economizzatori - lance e bruciatori <p>Il forno risulta fasciato di acqua in circolazione (centinaia di metri cubi per ora). Possono determinare situazione di pericolo i componenti che, in caso di rottura, scaricano acqua nel forno e, ancora più critica, la situazione in cui questa perdita non sia rilevabile in maniera visibile, come nel caso dei pannelli del tino che possono perdere acqua e impregnare i refrattari delle pareti e della suola. La condizione di esplosione si determina allorquando la perdita di acqua rimanga inglobata all’interno della massa fusa, determinando una rapida evaporazione con incremento del volume e sovrappressione.</p>

<p>Fattori di rischio evidenziati</p> <p>Vengono indicate le condizioni che hanno determinato l’esplosione e le condizioni presenti sull’impianto che hanno reso possibile che l’evento iniziale evolvesse fino alle lesioni/ morte per gli operatori</p> <p><u>Condizione: entrata di acqua all’interno del forno dalla perdita di un tubo flessibile del circuito di un pannello del tino</u></p> <ul style="list-style-type: none"> - configurazione del tubo flessibile, anziché raccordo rigido - manutenzione meccanica del fasciame - manutenzione refrattaria - organizzazione dell’approvvigionamento del materiale da spruzzo per le riparazioni durante il ciclo - manutenzione dei circuiti di raffreddamento <p><u>Condizione: presenza di acqua sul bagno fuso</u></p> <ul style="list-style-type: none"> - configurazione dei sistemi di raffreddamento - manutenzione dei sistemi di raffreddamento - manutenzione sistemi di controllo - assenza dei sistemi di controllo <p><u>Condizione: proiezione di lamiere e materiale fuso</u></p> <ul style="list-style-type: none"> - configurazione fasciame tino - manutenzione fasciame tino - manutenzione refrattario <p><u>Condizione: caduta dei pannelli della volta</u></p> <ul style="list-style-type: none"> - configurazione volta a pannelli - configurazione supporti - configurazione sistemi anticaduta <p><u>Condizione: lesioni e morte</u></p> <ul style="list-style-type: none"> - manutenzione del sistema di aggiunte ferroleghie in siviera durante spillaggio: quindi presenza di addetto esposto - mancanza procedura formalizzata in casi di emergenza - indumenti protettivi mancanti o non adeguati

Esplosione distruttiva che ha provocato la demolizione dei componenti strutturali del forno: si osserva la caduta nel bagno dei pannelli di raffreddamento della volta, la proiezione di un braccio porta elettrodo, lo scardinamento della porta del forno, la proiezione di materiale fuso da tutti i varchi che si sono creati nella zona del tino e sotto tino
