3.7 Colata

FASI DI LAVORAZIONE SPECIFICHE

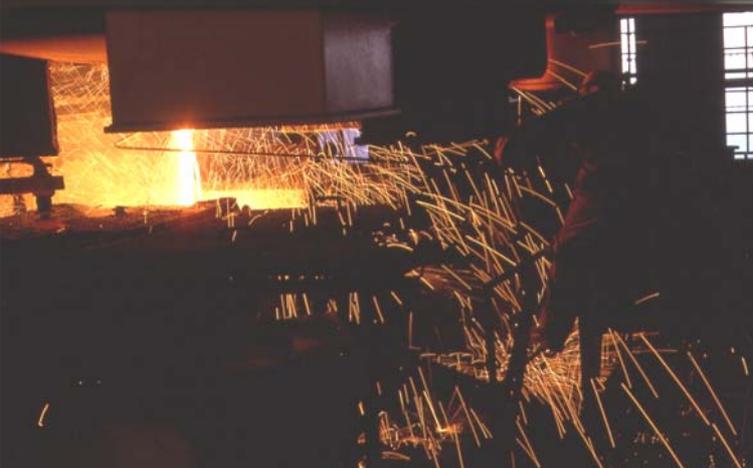
Modalità di accadimento Mansioni coinvolte	Investimento da materiale ustionante dopo esplosione Colatori Sivieristi
Osservazioni Discussione	
Fattori di rischio evidenziati	STRUTTURE E SPAZI Interferenza fra aree sicure (transito, accesso, permanenza) e aree rese pericolose dalla lavorazione MOVIMENTAZIONE MECCANICA PROCEDURE OPERATIVE Procedure mancanti/ carenti/ definite ma errate Procedure non applicate
Interventi: Definizione di procedura precisa e condivisa <i>Prima di iniziare il colaggio, il capo macchina sovrintende:</i> <ul style="list-style-type: none"> - al controllo del corretto funzionamento delle diverse sezioni della macchina (organi di trascinamento, consensi elettrici, impianto di taglio, ecc.) - al controllo del perfetto confezionamento delle teste dei falsi semilavorati - alle operazioni di registrazione e di verifica (centratura tampone, corretto confezionamento busette) - al controllo delle paniere, che devono essere perfettamente essiccate, con le busette perfettamente pulite <i>Prima della partenza il capo macchina verifica:</i> <ul style="list-style-type: none"> - che gli schermi predisposti per la protezione degli operatori siano tutti correttamente posizionati - che gli operatori indossino correttamente i mezzi di protezione personale (per esempio ghette sotto i pantaloni) - che le attrezzature in dotazione al reparto per le operazioni di colaggio siano presenti in quantità sufficiente e siano funzionanti - che, dopo avere aperto l'erogazione dell'acqua del circuito primario e con la testata del semilavorato inserito, non vi sia presenza di acqua nelle lingottiere - che sul piano di colata non siano presenti persone estranee al lavoro: nel caso dispone il loro allontanamento - che le vie di fuga siano perfettamente sgombre e libere <i>All'apertura del cassetto della siviera, tutto il personale non impegnato nell'operazione deve essere lontano in posizione riparata</i>

In caso di mancata apertura dello scaricatore, oppure in caso di getto irregolare (sfarfallamento, ecc.) l'operatore interviene dal basso insufflando ossigeno tramite canna manovrata a mano. L'operazione implica precisione, sforzo fisico, rapidità ed è eseguita in condizioni ambientali critiche

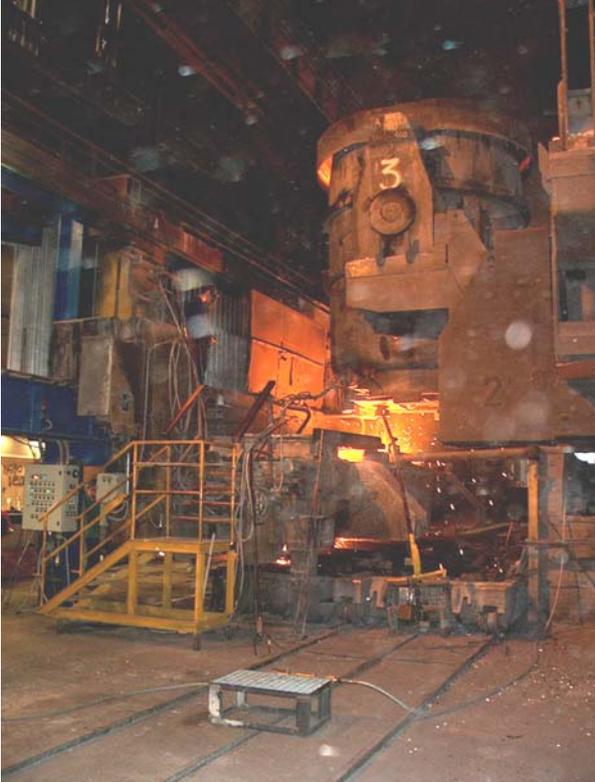
Modalità di accadimento	Transitando sul piano grigliato posto sopra la paniera mette un piede all'interno di una apertura (cm. 40 x 40) destinata alla pulizia di uno scaricatore della paniera
Mansioni coinvolte	Sivierista
Osservazioni Discussione	
Fattori di rischio evidenziati	STRUTTURE E SPAZI Mancanza di protezioni Posizione di lavoro inadeguata come collocazione e come spazio CONDIZIONI AMBIENTALI Condizioni ambientali estreme (calore radiante)
Interventi

Si osserva la scala che consente di accedere al piano superiore della paniera , garantito da un grigliato posto sopra i coperchi refrattari, dove l'operatore deve accedere per una serie di operazioni individuate nella scheda

- Migliorare accessibilità, piano di calpestio, parapetti - Limitare necessità di accesso mediante controlli da cabina fissa o mediante telecamere - Automazione di operazione manuali (distribuzione polvere di copertura, inserimento/ disinserimento pistone, apertura / chiusura cassetto)	
Schemi, disegni, fotografie	Commenti a schemi, disegni, fotografie

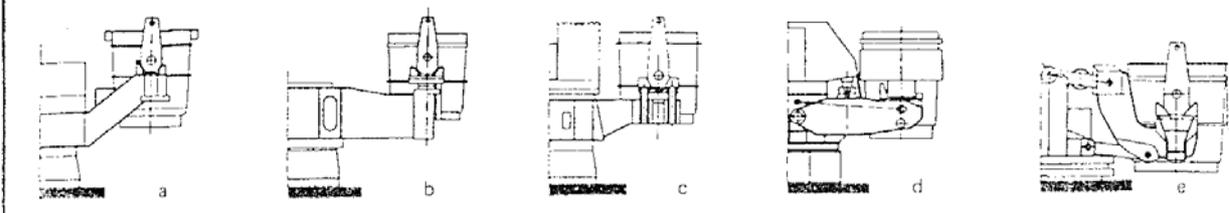
Fattori di rischio evidenziati	STRUTTURE E SPAZI Interferenza fra aree sicure (transito, accesso, permanenza) e aree rese pericolose dalla lavorazione MOVIMENTAZIONE MECCANICA PROCEDURE OPERATIVE Procedure mancanti/ carenti/ definite ma errate Procedure non applicate
Torretta della siviera: sistema di sollevamento a) assenza del sistema (configurazione prima del revamping) b) martinetto idraulico inferiore all'appoggio autoguidante, semplice ed economico della siviera c) martinetto idraulico inferiore all'appoggio separato, semplice e robusto della siviera d) grande corsa con un martinetto idraulico di piccole dimensioni e) accesso facilitato, con doppi bracci a parallelogramma	Supporto della paniera (tundish): il carro porta paniera di tipo aereo è stato studiato per la sicurezza degli interventi degli operatori

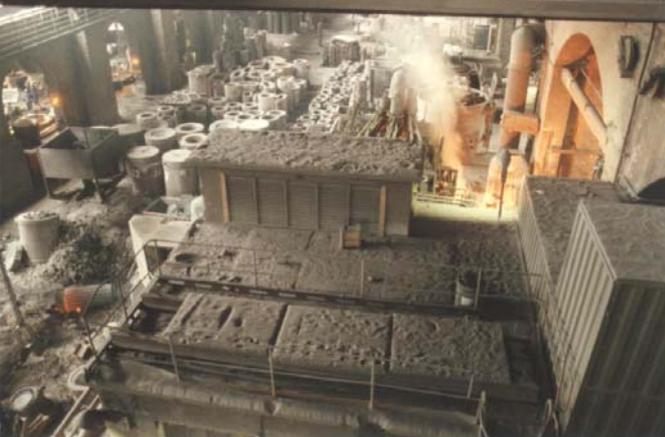
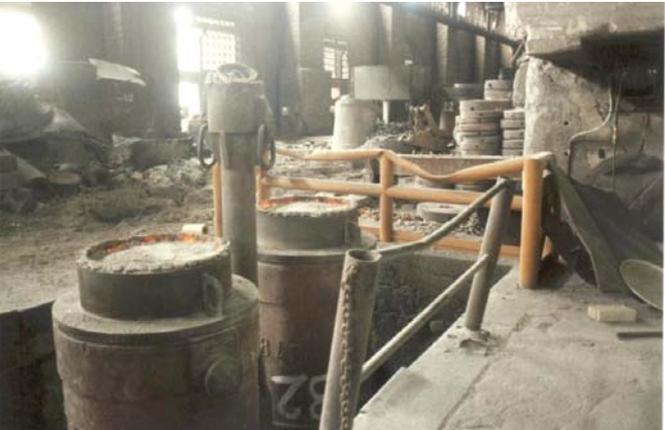
Modalità di accadimento	Durante l'operazione di trasferimento del carro ponte effettuata dal gruista, la catena si aggancia a un perno della controplacca, la trascina e causa lo schiacciamento dell'addetto fossa
Mansioni coinvolte	Addetto fossa e gruista
Osservazioni Discussione	In questo commento si vuole sottolineare la modalità di intervento dell'operatore addetto alla gru, che, pur eseguendo una semplice operazione di trasferimento del mezzo, non adotta minime precauzioni di lavoro, e mantiene un comportamento azzardato.
Fattori di rischio evidenziati	Omessa valutazione del rischio relativamente all'uso del carro ponte nella fase di movimentazione degli imbrachi senza carichi (violazione art. 4 comma 2 del D.Lgs 626/94) Di conseguenza non era stata eseguita alcuna informazione nello specifico.

<p>Con queste fotografie è possibile visualizzare l'importanza dell'organizzazione degli spazi e della manutenzione delle strutture, che sono requisiti preliminari al corretto impiego dei mezzi di sollevamento e delle attrezzature (funi, catene) e al rispetto delle procedure di lavoro (ripiegamento dei ganci non utilizzati prima del sollevamento del carico o della traslazione del carro ponte)</p>

Interventi	<ul style="list-style-type: none"> - Adeguamento degli spazi per le movimentazioni - Manutenzione e pulizia delle aree - Valutazione del rischio inerente la specifica movimentazione in area fossa - Informazione dei lavoratori.
Schemi, disegni, fotografie	Commenti a schemi, disegni, fotografie
