2.B.3. III° Capitolo –Ancona- COSTRUZIONE DI DUE CHIMICHERE IN ACCIAIO INOX DUPLEX

presso lo stabilimento Fincantieri di Ancona

2.B.3.a INTRODUZIONE

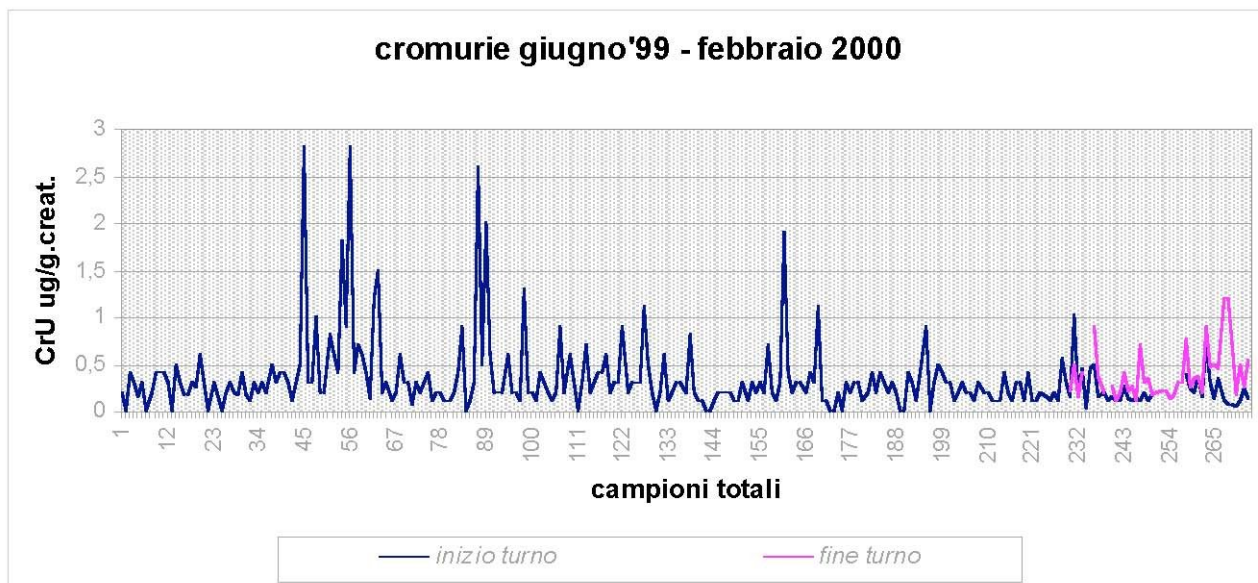
Nei grafici seguenti vengono riportati i risultati ottenuti dalla determinazione del CrU di inizio e fine turno lavorativo di tutti gli addetti Fincantieri monitorati e suddivisi, ove la mansione era conosciuta, tra carpentieri e saldatori. Il grafico n°1 riporta i valori di CrU IT(inizio turno) e FT(fine turno)di tutti gli addetti monitorati senza distinzione di mansione e quindi compresi i lavoratori considerati “indirettamente esposti” quali addetti all’assistenza e agli impianti provvisori, manutentori, allestitori, imbragatori e collaudatori per un totale di 270 soggetti monitorati. Il periodo rappresentato è quello relativo ai mesi giugno '99 -febbraio 2000.

Grafico 1: valori di CrU espresso in g/g.creat. rilevati a inizio e fine turno lavorativo

Dall'andamento dei grafici è evidente che in generale i valori di Cromo urinario rilevati alla fine dei turni lavorativi sono più elevati di quelli rilevati all'inizio dei turni e ciò vale sia per gli

I valori rilevati negli addetti alla saldatura sono leggermente più elevati rispetto agli altri. Le differenze tra i valori di fine turno ed inizio turno sono comunque inferiori al limite stabilito dall'ACGIH, pari a 10µg/g.creat.

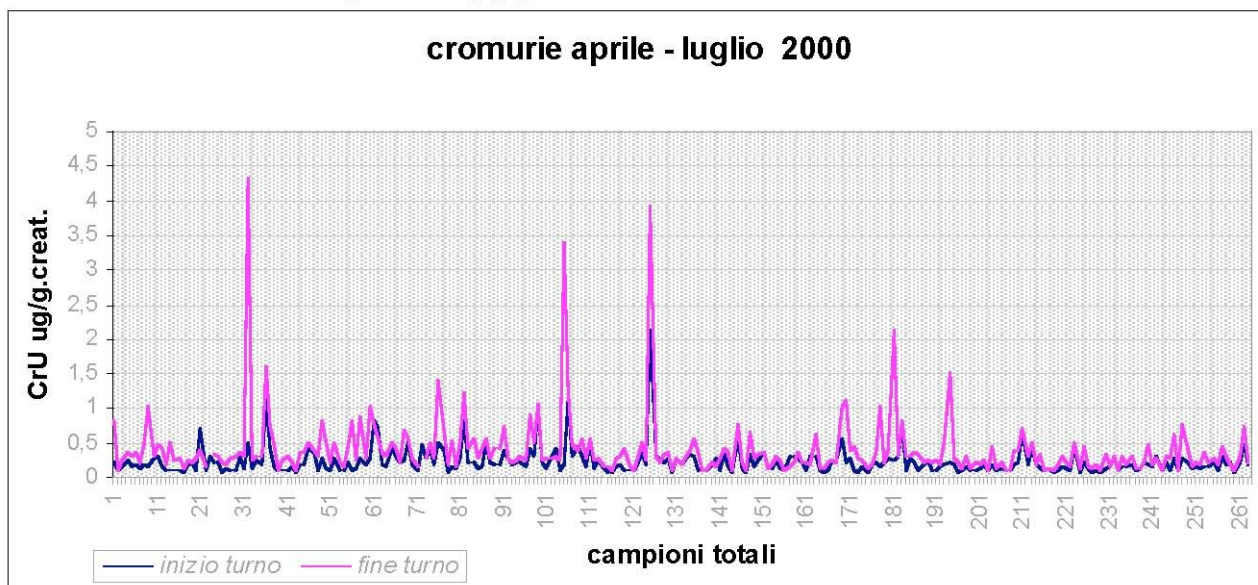
Il grafico n°2 riporta i valori di CrU IT(inizio turno) e FT(fine turno) rilevati nei campioni prelevati nel secondo periodo di lavorazione, su un totale di 263.

Grafico 2: valori di CrU espresso in $\mu\text{g/g.creat.}$ rilevati a inizio e fine turno lavorativo

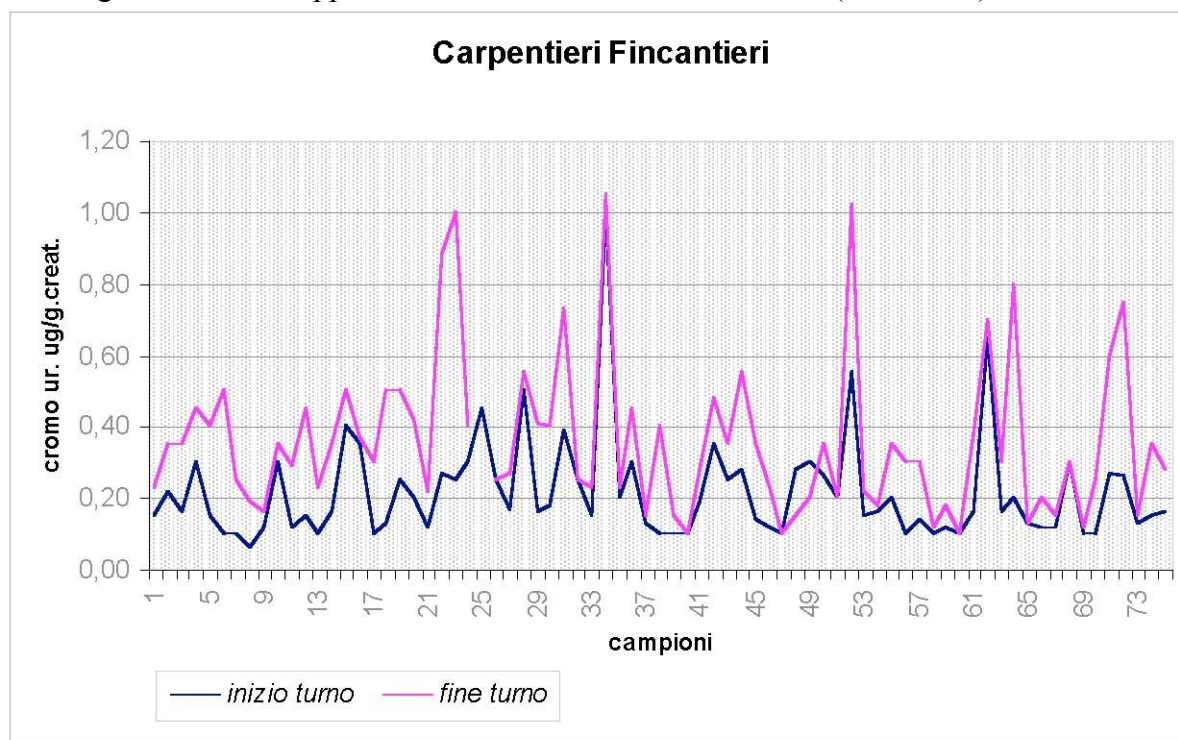
Per i lavoratori del secondo periodo esaminato è stato possibile suddividere i lavoratori per mansione, pertanto nei grafici seguenti vengono riportati i valori del CrU riscontrati nei carpentieri e nei saldatori. In particolare il grafico 3 riporta le CrU IT e FT dei carpentieri (76 addetti).

Grafico 3: valori rilevati di CrU espresso in $\mu\text{g/g.creat.}$ a inizio e fine turno lavorativo dei saldatori

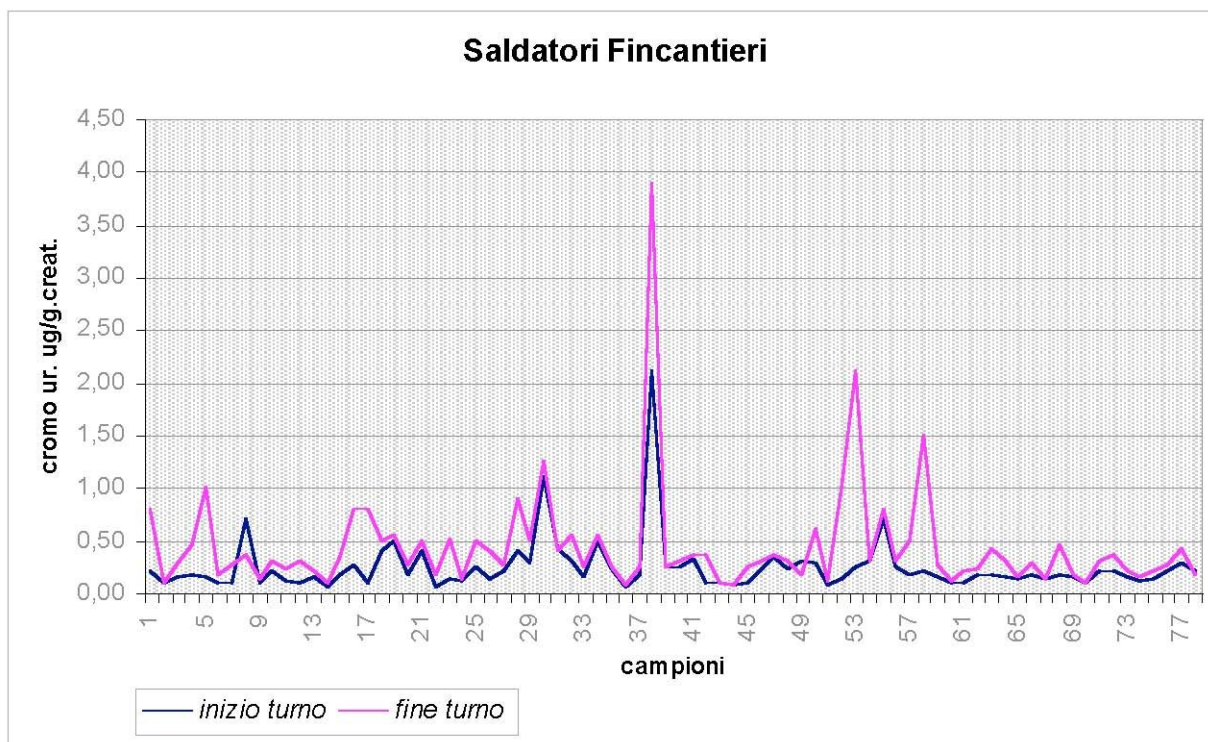
Nel grafico 4 sono rappresentate le CrU IT e FT dei saldatori (78 addetti).

Grafico 4: valori rilevati di CrU espresso in $\mu\text{g/g.creat.}$ a inizio e fine turno lavorativo dei saldatori

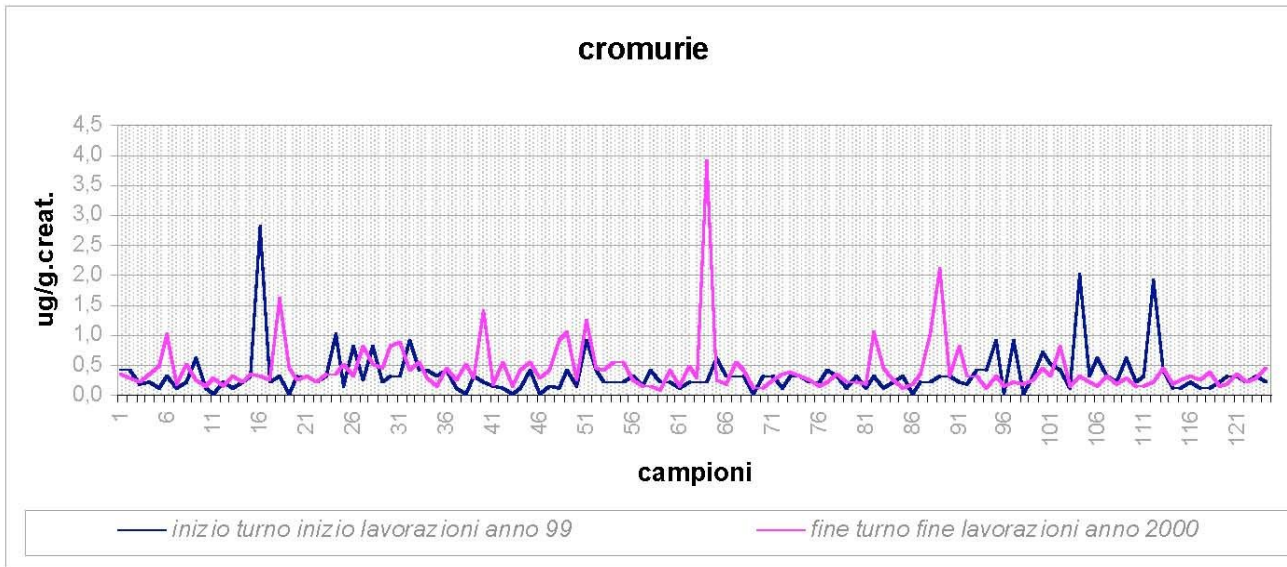
Infine si riporta in grafico 5 l'andamento dei valori di Cromo urinario dei lavoratori presenti sia nel primo periodo di lavorazione che nel secondo. A tal fine sono stati considerati i risultati delle analisi sui campioni prelevati all'inizio delle lavorazioni, ad inizio turno e su campioni prelevati alla fine delle lavorazioni, a fine turno.

Grafico 5: valori rilevati di CrU espresso in $\mu\text{g/g.creat.}$ a inizio turno inizio lavorazioni e a fine turno fine lavorazione dei saldatori

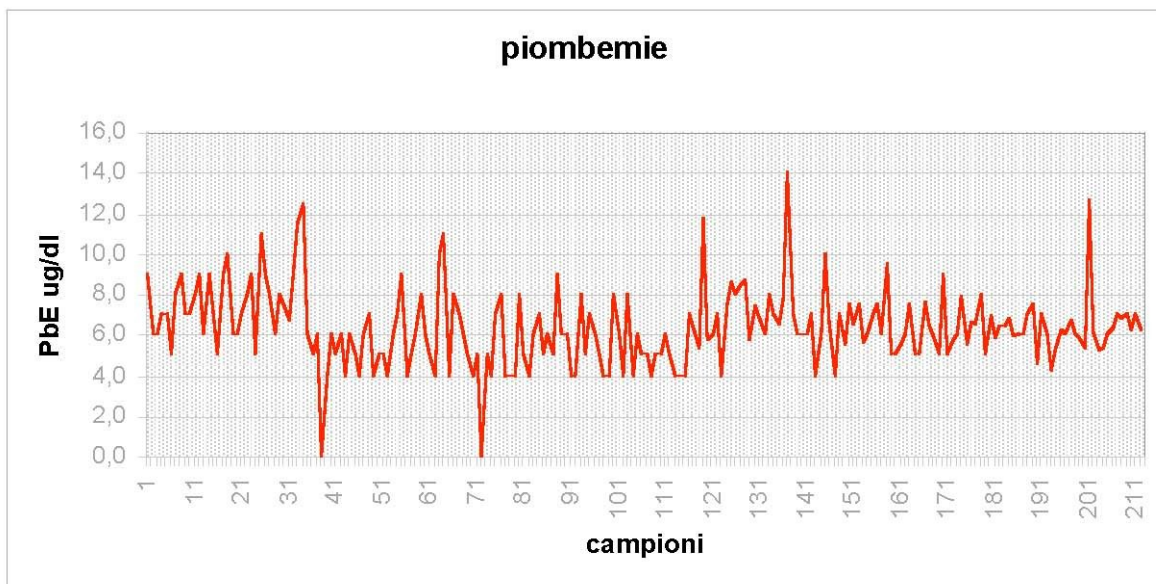
Grafico 6

Da giugno ad ottobre 1999, seguendo le indicazioni del protocollo sanitario, sono stati effettuati campionamenti per la determinazione del piombo ematico sui lavoratori di Fincantieri. I risultati del monitoraggio hanno evidenziato valori al di sotto del limite ($30\mu\text{g./dl}$) proposto dall'ACGIH così come rappresentato nel grafico 6, per cui non si è ritenuto necessario ripetere gli esami durante il successivo periodo di lavorazione.

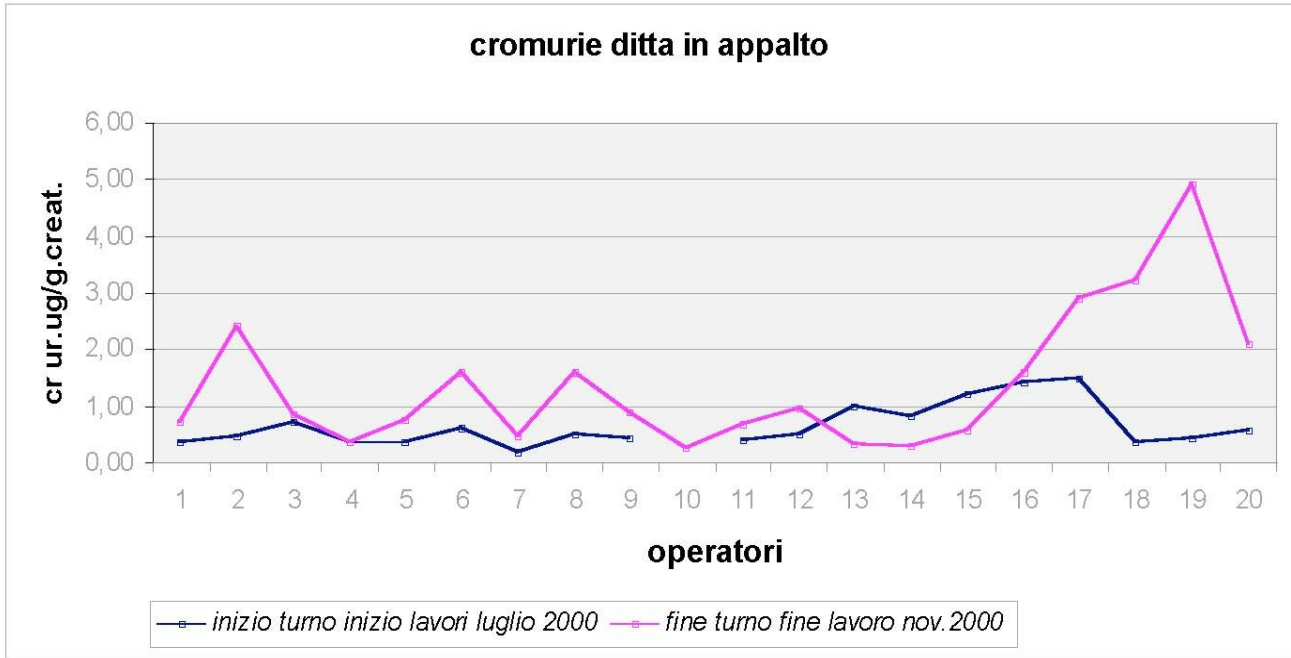
Nel grafico 7 vengono riportati i valori di Cromo urinario ottenuti in generale in tutti i lavoratori della Ditta monitorata prima di effettuare lavorazioni in Fincantieri e al termine delle operazioni.

Grafico 7: valori di CrU espresso in $\mu\text{g/g.creat.}$ rilevati in lavoratori di una Ditta in appalto prima dell'inizio e al termine delle lavorazioni.

Dal grafico emerge che, a parte tre campioni, i valori di Cromo urinario al termine delle lavorazioni sono risultati più elevati rispetto ai valori riscontrati prima dell'inizio delle lavorazioni, pur rimanendo ampiamente entro i limiti dell'IBE proposto dall'ACGIH negli anni in esame (pari a $30\mu\text{g/g.creat.}$).

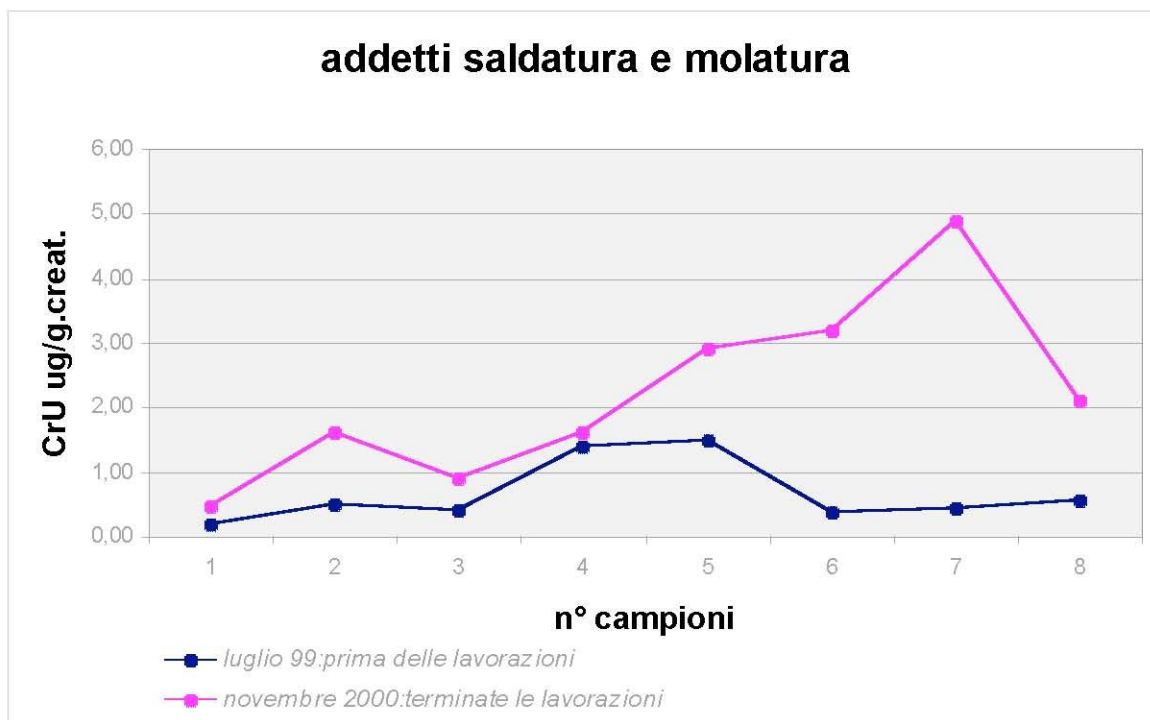
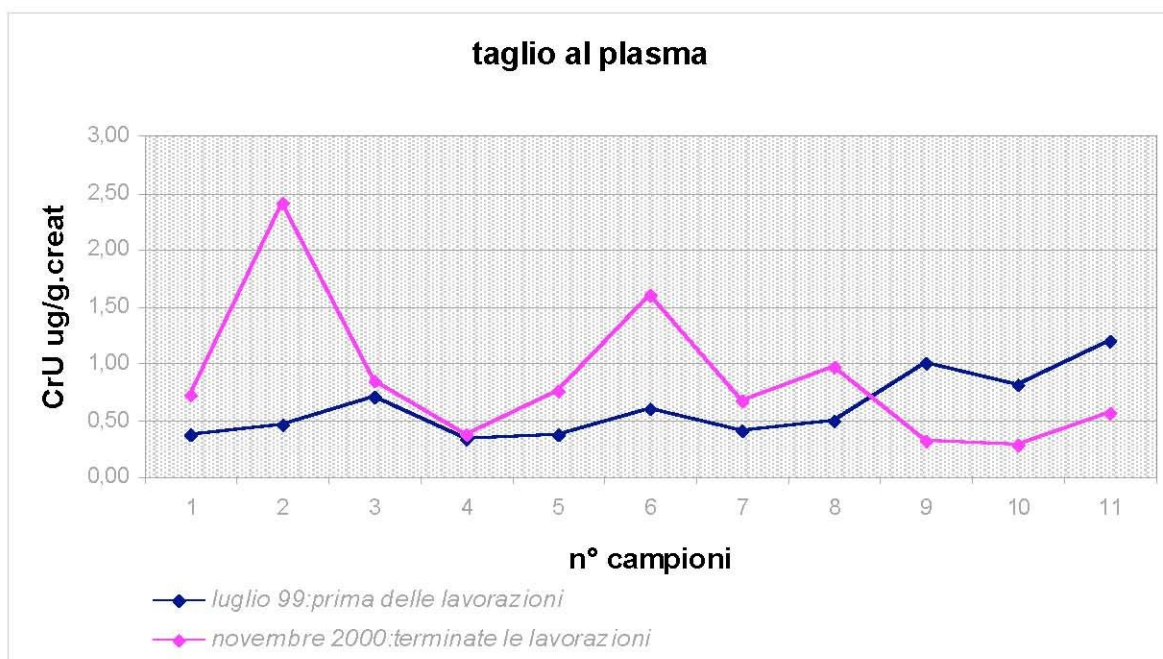
In particolare, dividendo per mansioni i lavoratori della ditta in appalto monitorata, si sono ottenuti i seguenti andamenti:

In modo abbastanza generico si può dedurre la notevole differenza di valori riscontrati prima dell'inizio delle lavorazioni ed al termine del rapporto di lavoro.

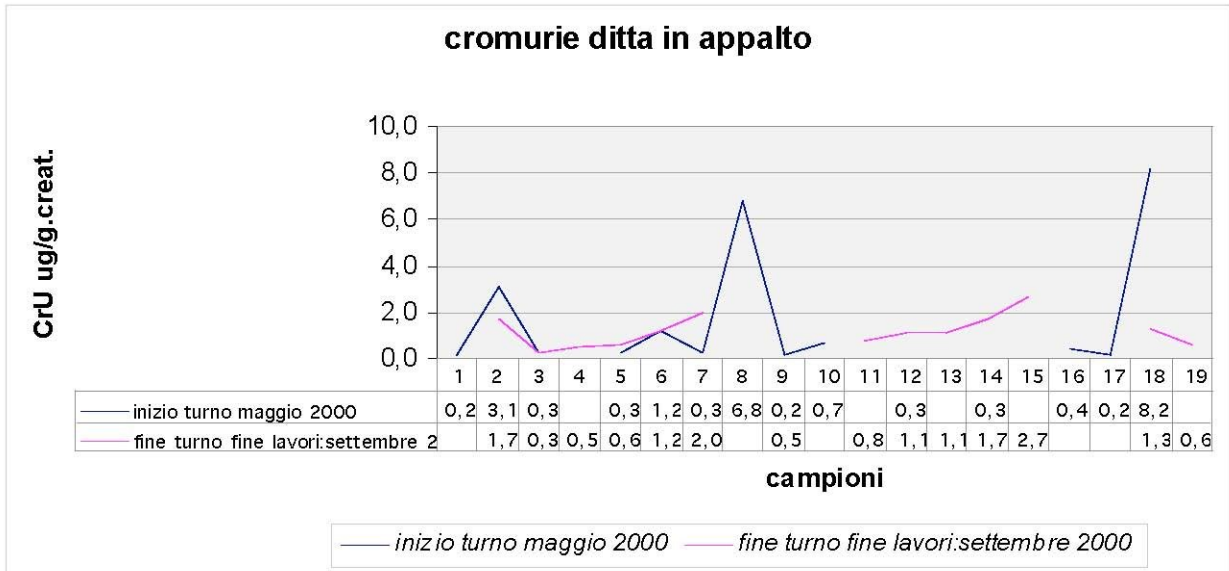
DITTA 1

I dipendenti di questa ditta erano saldatori, carpentieri aiutanti, e manovali. I Dati riportati in un grafico presentano il seguente andamento:

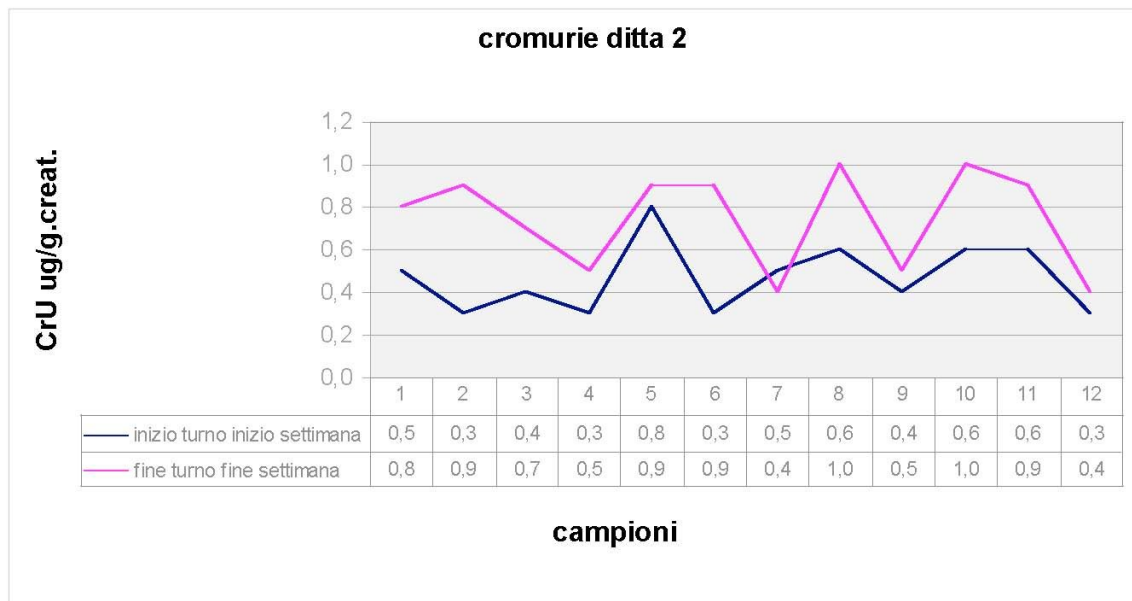
DITTA 2

La Ditta ha svolto la propria attività all'interno di Fincantieri nel periodo che va da aprile – settembre 2000, con saldatori e carpentieri come addetti.

I Dati riportati in un grafico presentano il seguente andamento:
