2.B.2.a 2°Capitolo –Monfalcone- Buone Pratiche nelle lavorazioni di VERNICIATURA

BUONA PRATICA N. 1

REALIZZAZIONE DELLA FASCIA DI RISPETTO

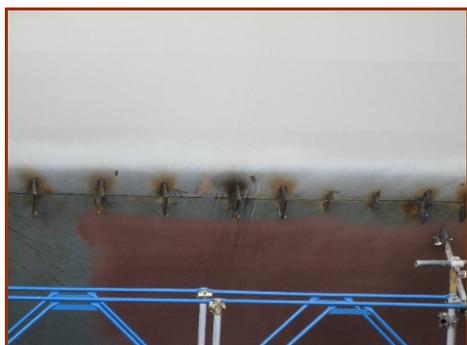
Foto n.1 Particolare di una fascia di rispetto in corrispondenza delle carene della nave.

assemblaggio di “blocchi” o sezioni precedentemente verniciati, viene realizzata, in corrispondenza di ciascuna delle due parti di manufatto da unire, una fascia di rispetto. Tale fascia è costituita da un tratto del manufatto, delle dimensioni pari a circa 30 cm, sul quale non viene applicato il prodotto verniciante.

Ciò consente, oltre a garantire la buona qualità della saldatura e ad evitare fenomeni di innesco di incendio, di evitare lo sprigionamento dei vapori di solvente durante le operazioni di assemblaggio.

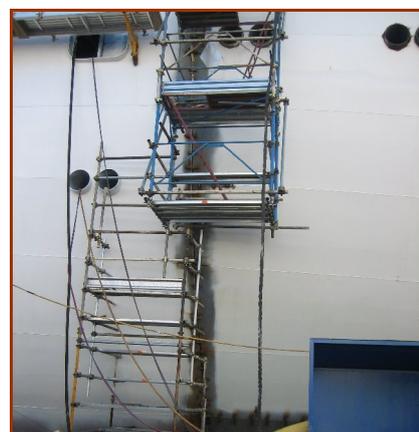
Foto n.2 Fascia di rispetto realizzata lungo i fianchi della nave.

parte degli addetti alla fase di preallestimento e montaggio, ampliare la fascia di rispetto. Tale operazione, che viene eseguita a richiesta unicamente dalla ditta che ha eseguito la pitturazione, consiste nella rimozione, mediante l'applicazione di solventi, del tratto di vernice in eccesso.

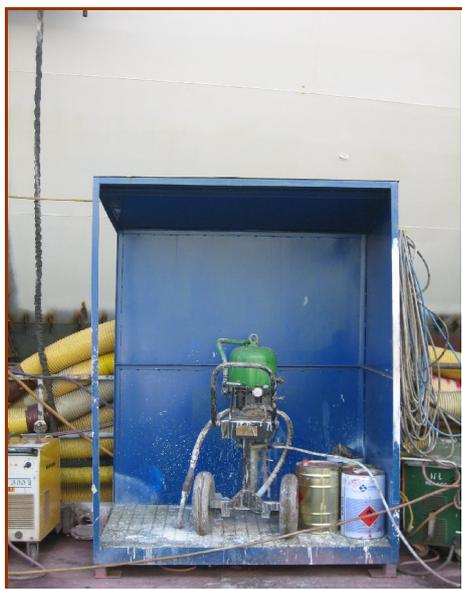
Foto n.3 Immagine di una postazione metallica e di una pompa "Airless" poste sotto bordo.

dedicati, dotati di pavimentazione in grigliato e di sottostanti vasche di raccolta, all'interno dei quali vengono sistemate le pompe dell'impianto "Airless". Le pompe, inserite all'interno dei vasi di latta o dei fusti, miscelano i prodotti da applicare prima di inviarli alla pistola spruzzatrice. Dalle pompe si dipartono le manichette di alimentazione delle pistole, le quali risalgono o discendono verticalmente lungo i ponti della nave fino a raggiungere quello interessato dall'applicazione della vernice. In questo modo a bordo nave sono presenti unicamente le manichette e le pistole spruzzatrici.

Per ridurre i rischi dovuti alla presenza contemporanea di attrezzature a pressione a bordo nave, dove peraltro sussiste un rischio di innesco di incendio, vengono realizzate delle postazioni metalliche a terra, sotto bordo, costituite da container appositamente

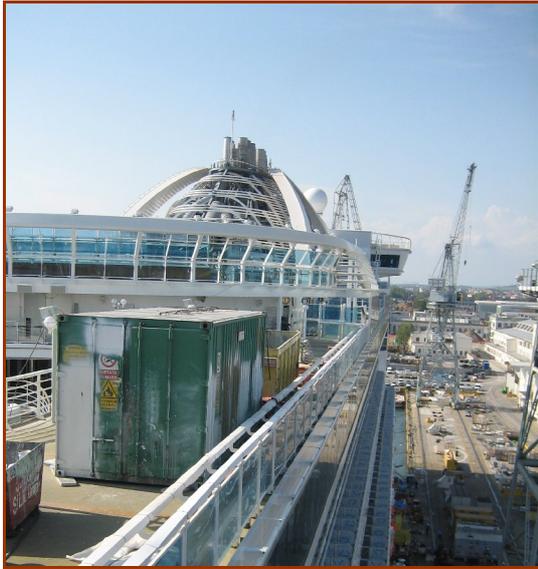
Foto n.4 Immagine del container ubicato sull'ultimo ponte della nave.

I container talora vengono installati in corrispondenza dell'ultimo ponte della nave, in modo tale da consentire alle manichette di raggiungere anche quei ponti che non è possibile raggiungere da terra. In questo caso i container vengono dotati di un sistema di rilevazione antincendio automatico.

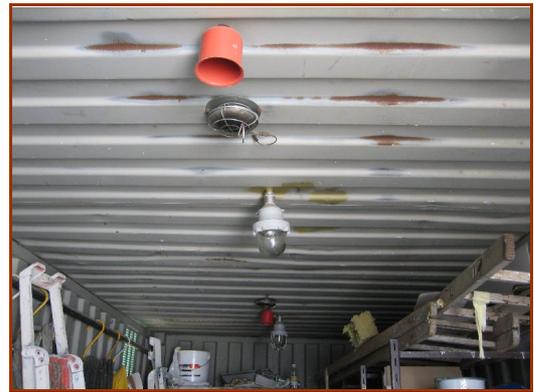
Foto n.5 Particolare del sistema antincendio e delle lampade antideflagranti poste all'interno del container .

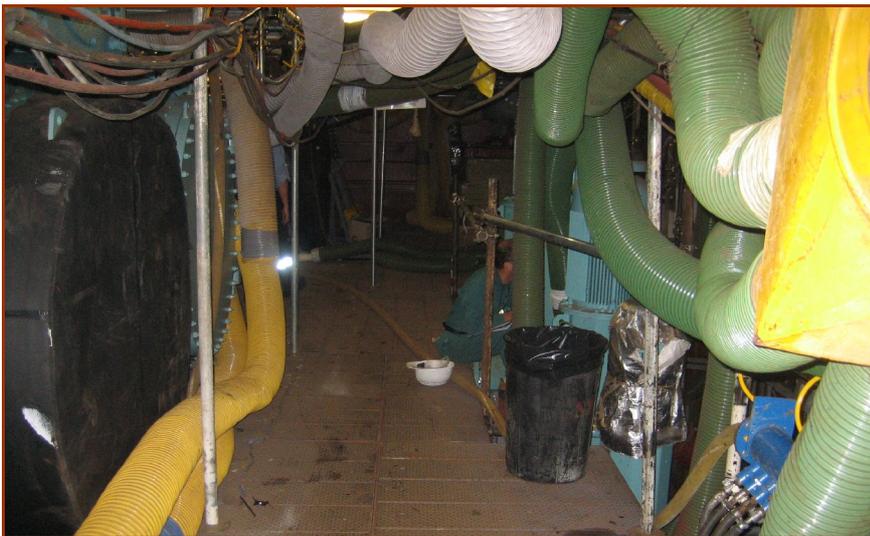
eseguita la pitturazione, mediante colorazione gialla, delle tubazioni del sistema, sulle quali inoltre, viene apposto il simbolo identificativo della direttiva ATEX.

Foto n.6 Immagine del sistema predisposto per l'aspirazione dei vapori dei solventi (in giallo) e del sistema di immissione dell'aria (in verde)

Nella realizzazione di questo impianto, considerato che i vapori dei solventi dei prodotti vernicianti sono più pesanti dell'aria, viene garantita l'aspirazione a partire dalle parti più basse dell'ambiente. In caso di ambienti vasti o in quelli che presentano una conformazione complessa vengono installate più bocche di presa dell'aria in posizione tale da scongiurare la presenza di "punti morti" in corrispondenza dei quali si possa creare l'accumulo dei vapori infiammabili.

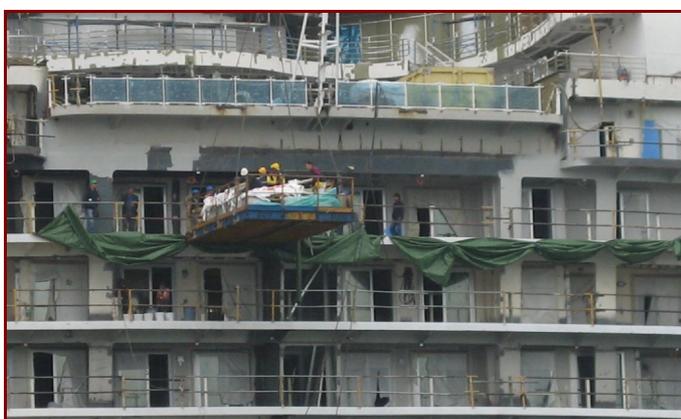
Al fine di evitare l'esposizione dei lavoratori ai vapori di solvente derivanti dalle operazioni di verniciatura, vengono forniti agli operatori addetti dispositivi di protezione, sia di tipo collettivo che individuale. Per quanto riguarda invece la tutela dei lavoratori che si trovano ad operare in prossimità delle zone oggetto di intervento, viene abbracciato il principio della segregazione delle lavorazioni nocive. Partendo da questo presupposto, ove possibile, le operazioni di verniciatura vengono realizzate nelle fasi di preallestimento dove è più semplice la gestione e l'installazione dei sistemi di protezione. Tale provvedimento però, non è attuabile per le operazioni di pitturazione esterna dei ponti della nave. In questo caso viene appositamente realizzato un sistema di confinamento della zona potenzialmente pericolosa. In particolare si procede, dapprima, all'apposizione di teli in polietilene in corrispondenza del ponte o del tratto di ponte in cui viene effettuata la verniciatura, che in questo modo viene completamente isolato rispetto all'ambiente

Foto n.1 Esempio di teloni in fase di allestimento.

esterno e successivamente, all'interdizione dei ponti, o dei tratti di ponte, immediatamente superiore e inferiore a quello interessato dalla lavorazione.

In questo modo viene scongiurata la possibile diffusione dei vapori nelle zone circostanti alla lavorazione, i quali rimangono intrappolati all'interno della zona confinata, inoltre, viene impedito, in
